Memoria Descriptiva Escuela “ING. JUAN MASJOAN” Nivel Primario

Designación del establecimiento.

DOCUMENTACION FOTOGRAFICA

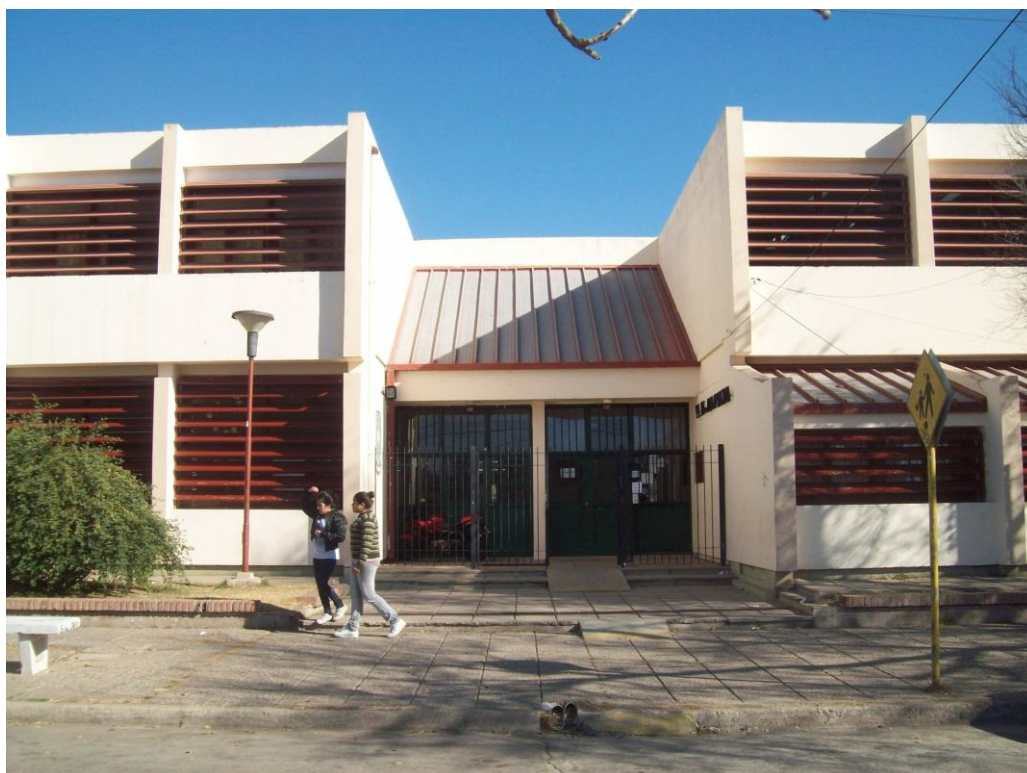
FOTO 1

Se destaca que la escuela posee dos plantas, la misma combina techos planos con techos inclinados, cuenta en todas las ventanas con parasoles.

El ingreso de la escuela, posee losetas de hormigón en mal estado y una rampa que no cumple con las normas establecidas, las puertas de ingreso se abren hacia adentro.

Por último, la propuesta contempla todas las modificaciones necesarias para el cumplimiento de la Ley de Accesibilidad vigente. En el Ingreso se ejecutara una rampa que responda con las normativas y se cambiaran las aberturas de Ingreso y salida de los ambientes de gran concentración de alumnos.

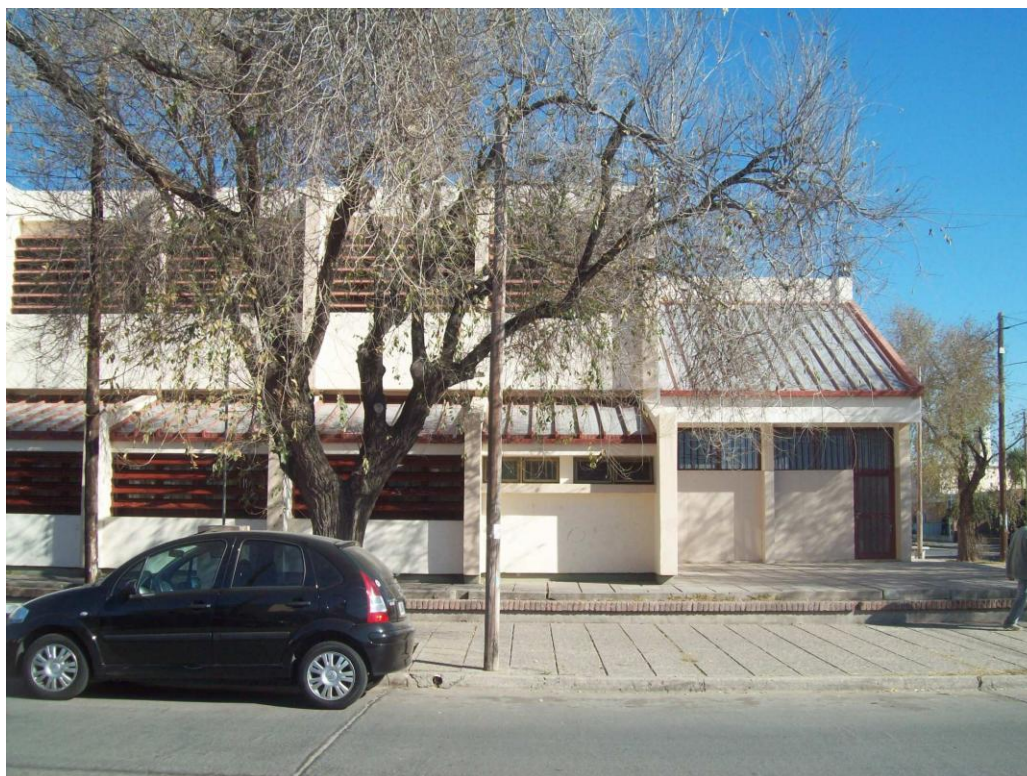
FOTO 2

Se destaca que todas las aberturas tienen protección parasoles y/o rejas debido a la incidencia solar.

Las veredas son de losetas de hormigón, y se destaca que el mismo está totalmente nivelado.

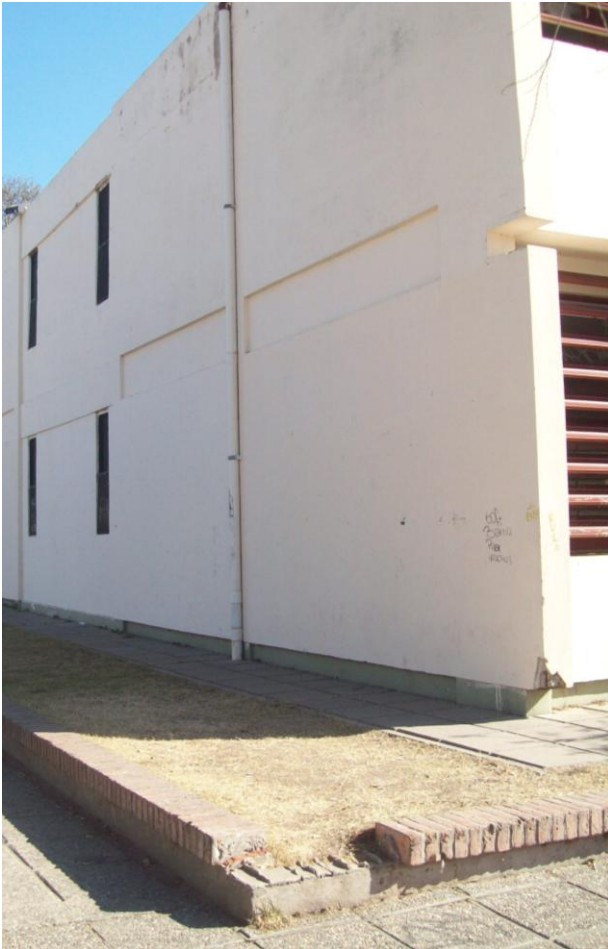
FOTO 3

Se observa que el terreno donde se emplaza el edificio está retirado con respecto a la vereda.

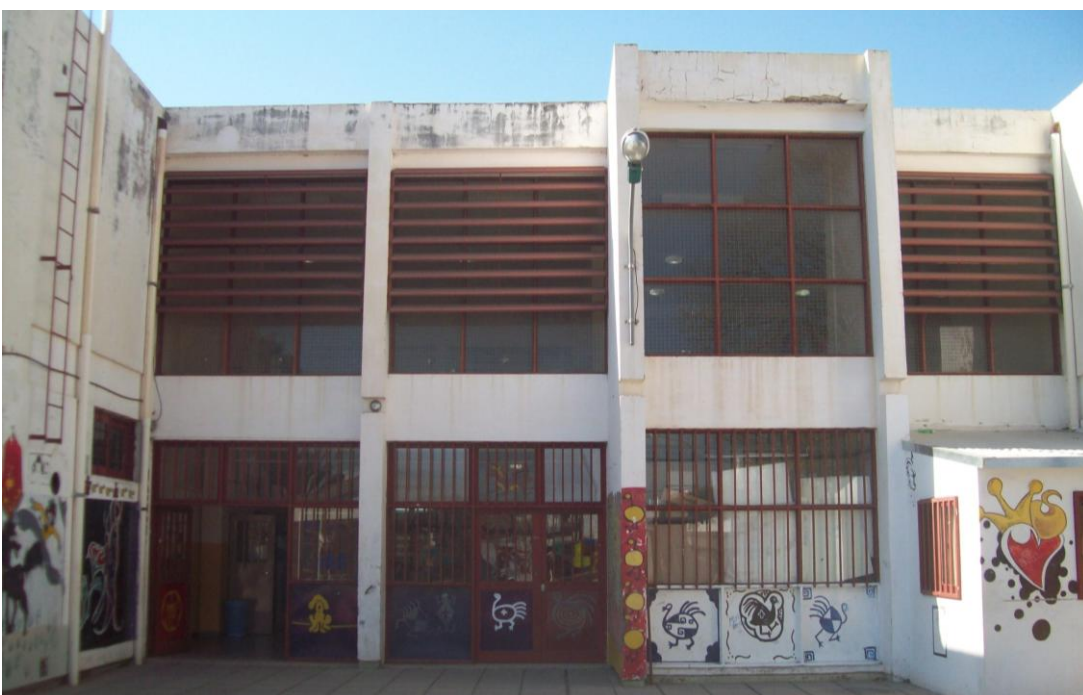
FOTO 4

Se observa que las fachadas hacia el patio de formación, están en buen estado exceptuando la pintura. Se observa la presencia de parasoles y rejas.

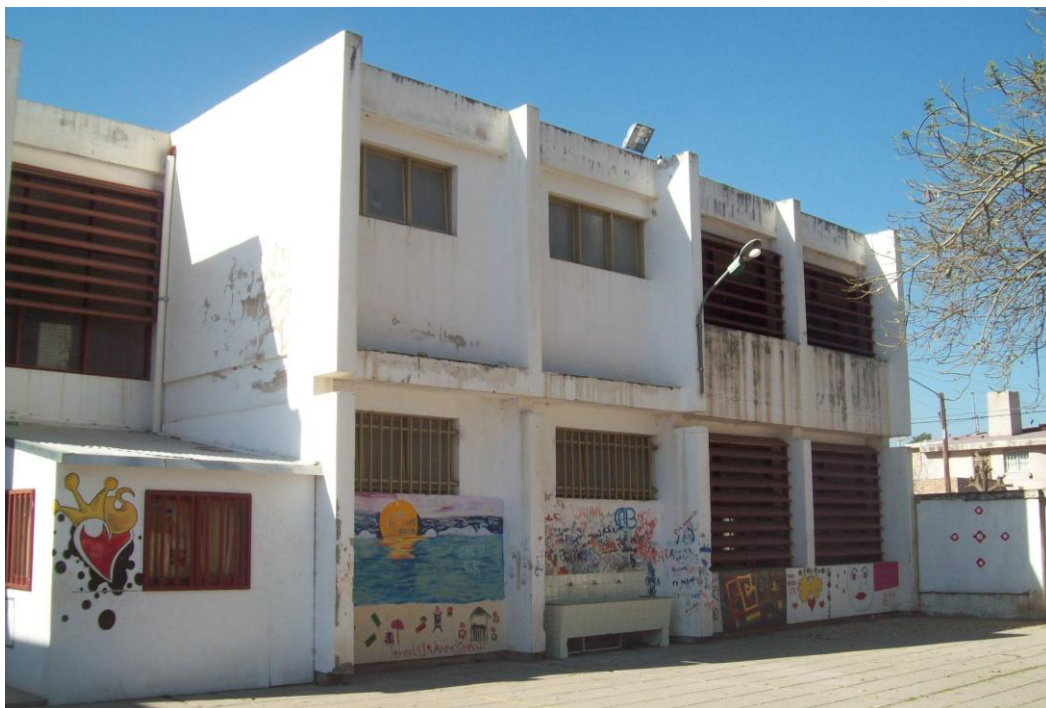
FOTO 5

Se destaca el sector perteneciente a la preceptoría cuya construcción es de durlock con techo de chapa, el mismo presenta problemas de humedad y goteras ocasionados por la deficiente construcción.

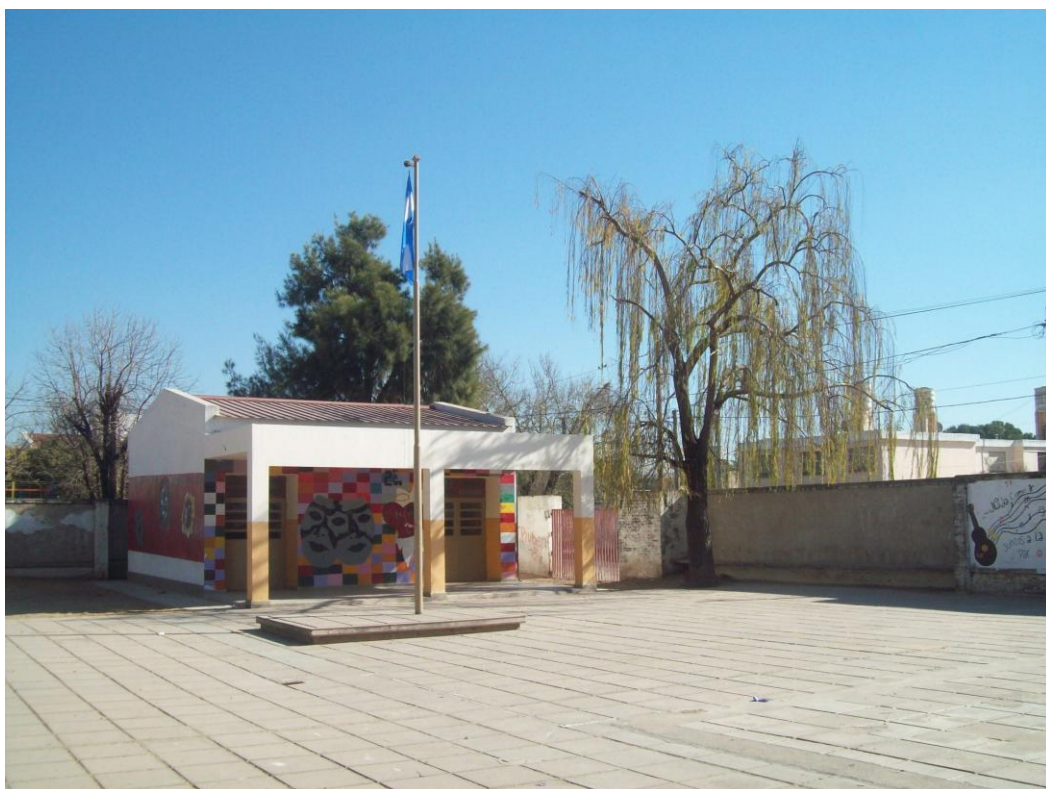
FOTO 6

El solado exterior del patio de formación es de losetas de hormigón en buen estado de conservación. Se observa el aula con galerías al fondo del patio de formación. Se destaca la presencia del mástil como también la materialización de los límites del predio por medio de muro de mampostería de 2.00 mts e altura.

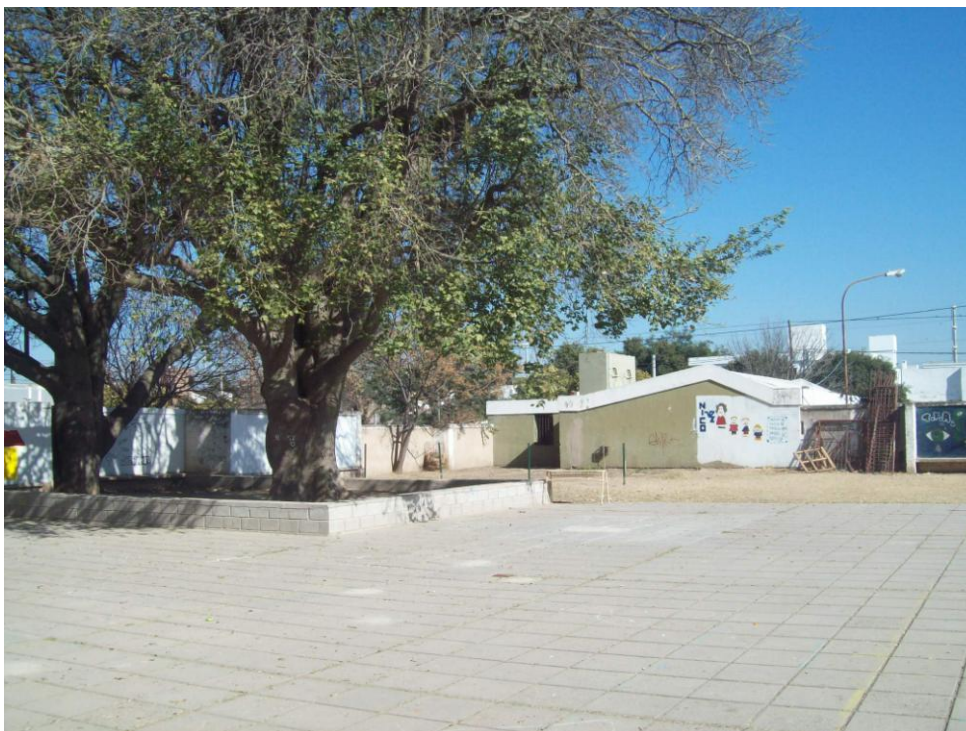
FOTO 7

Se destaca la presencia de dos grandes árboles en el patio de formación, el mismo esta sobre un cantero elevado que funciona como asientos en el patio de formación y otorga sombra a un importante espacio. Se destaca el gran patio de losetas.

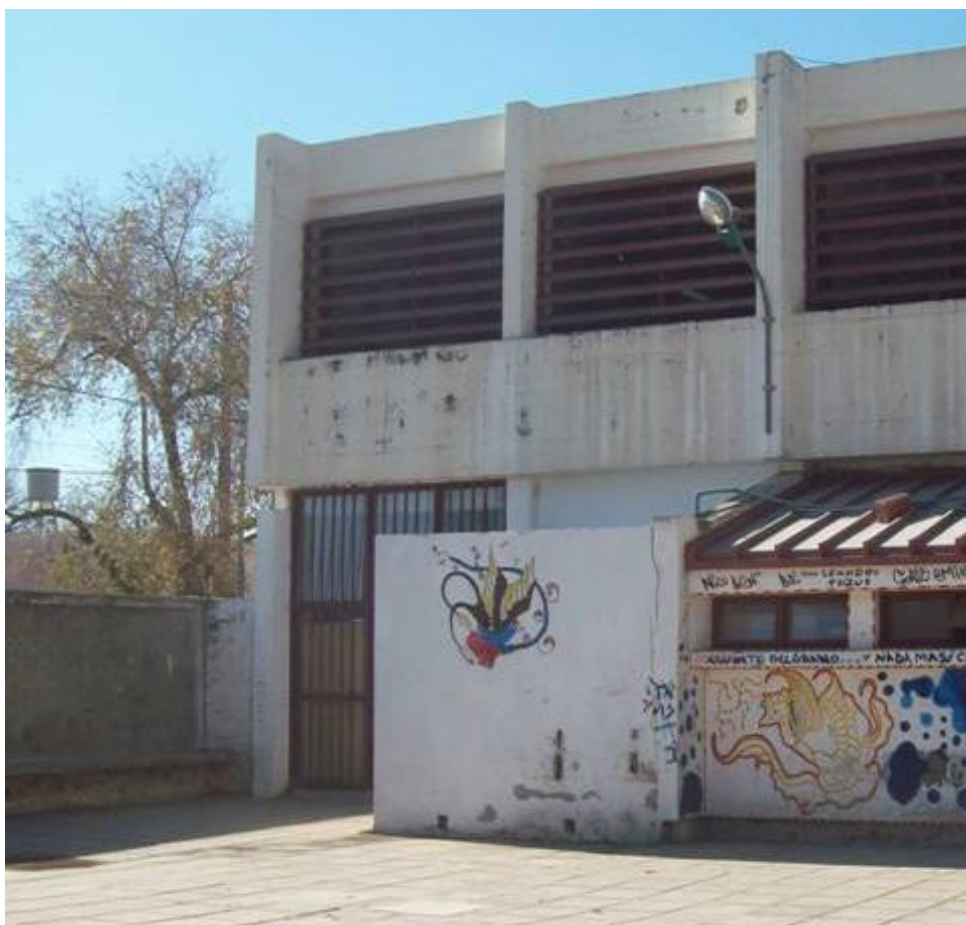
FOTO 8

Se observa que la escuela tiene juego de techos planos combinados con planos inclinados. Cerrado por una pared de dos metros se encuentra un tanque cisterna y bomba para poder subir el agua a la planta alta. En el sector próximo a la cocina encontramos una cámara de inspección.

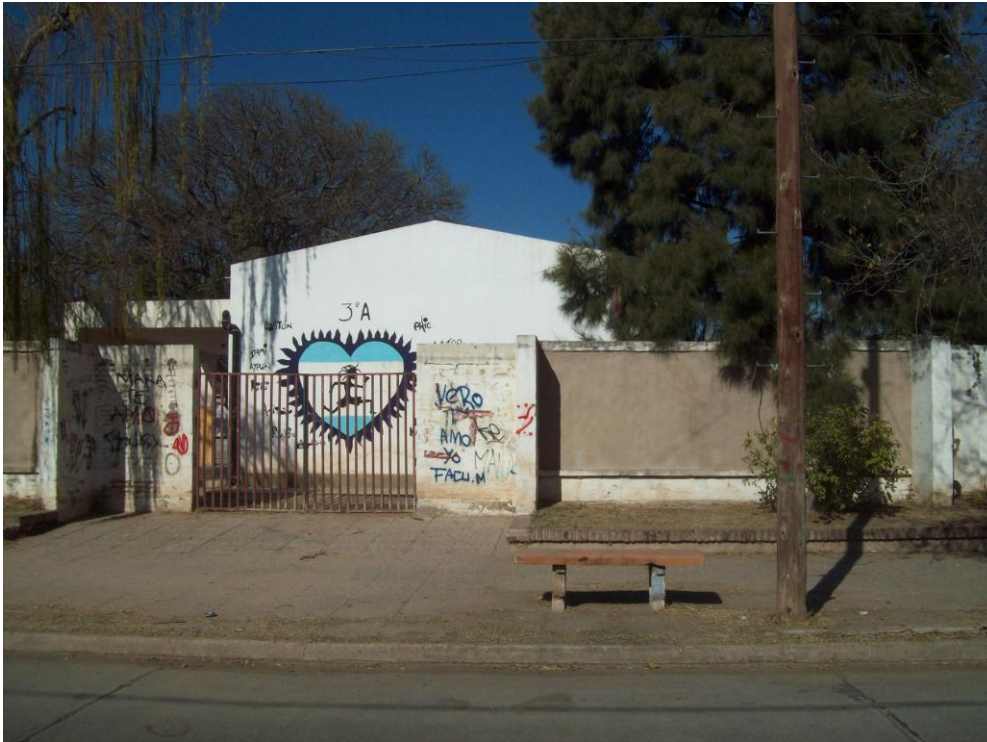
FOTO 9

Ingreso de servicio y cierre del predio por medio de muro de 2m altura retirado de línea municipal. Al fondo se ve el aula donde se propone el crecimiento de la Escuela.
