Memoria Descriptiva Escuela “ING. JUAN MASJOAN” Nivel Primario

DOCUMENTACION FOTOGRAFICA

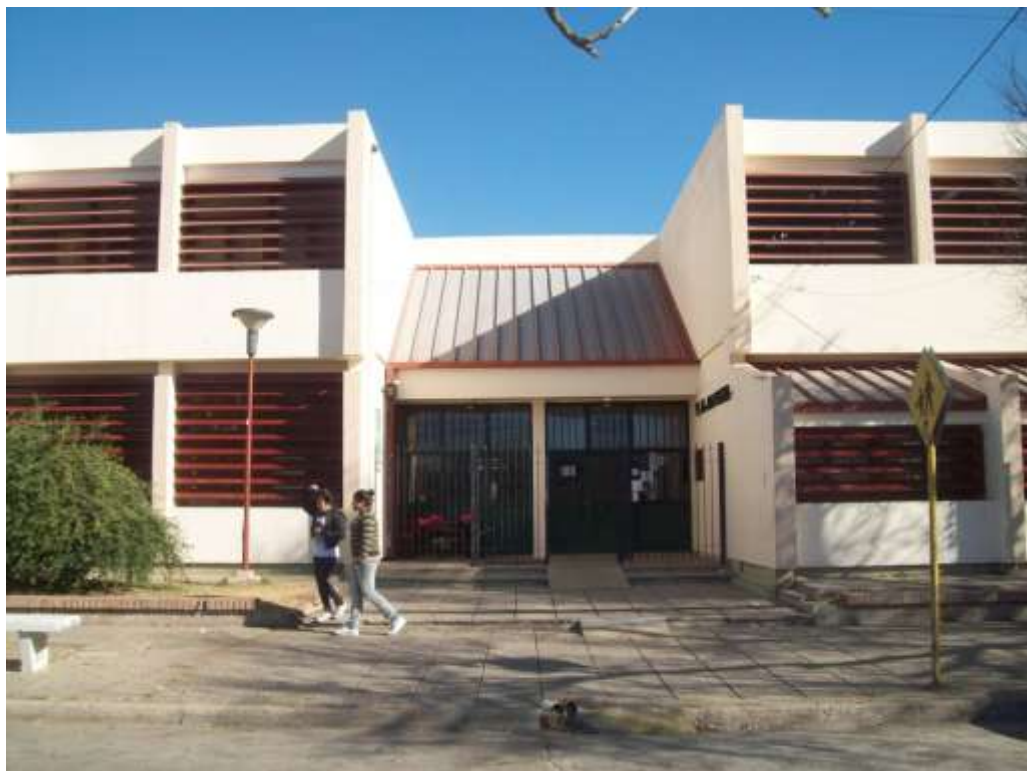
FOTO 1

Se destaca que la escuela posee dos plantas, la misma combina techos planos con techos inclinados, cuenta en todas las ventanas con parasoles.

El ingreso de la escuela, posee losetas de hormigón en mal estado y una rampa que no cumple con las normas establecidas, las puertas de ingreso se abren hacia adentro.

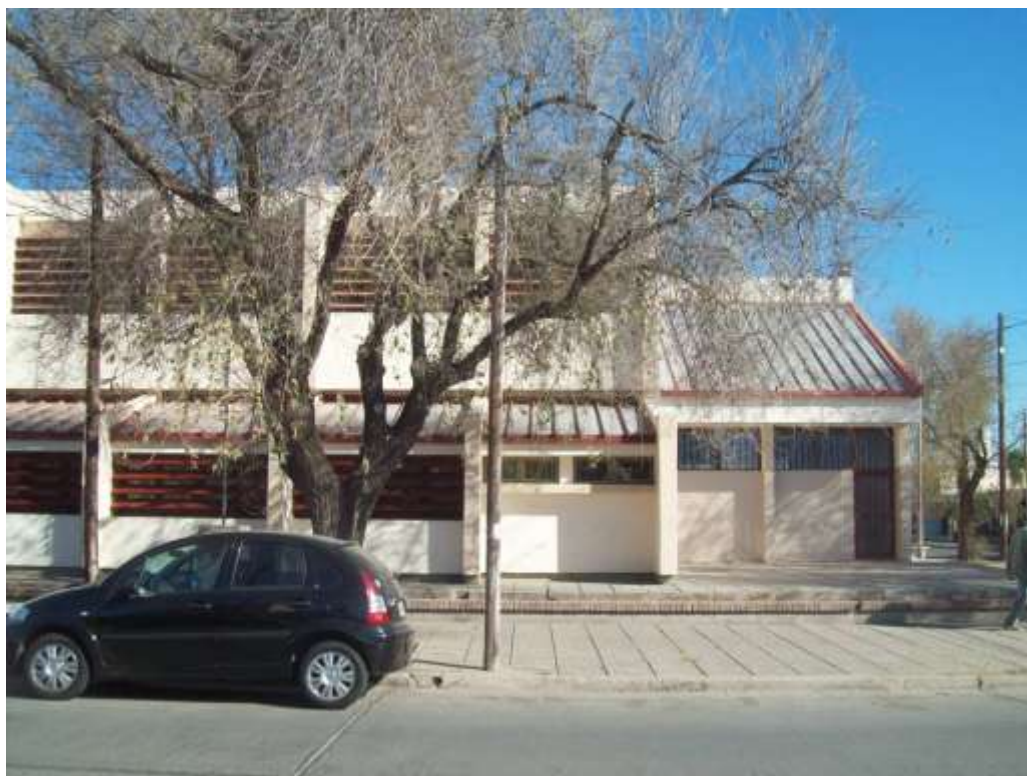
FOTO 2

Se destaca que todas las aberturas tienen protección parasoles y/o rejas debido a la incidencia solar.

Las veredas son de losetas de hormigón, y se destaca que el mismo está totalmente nivelado.

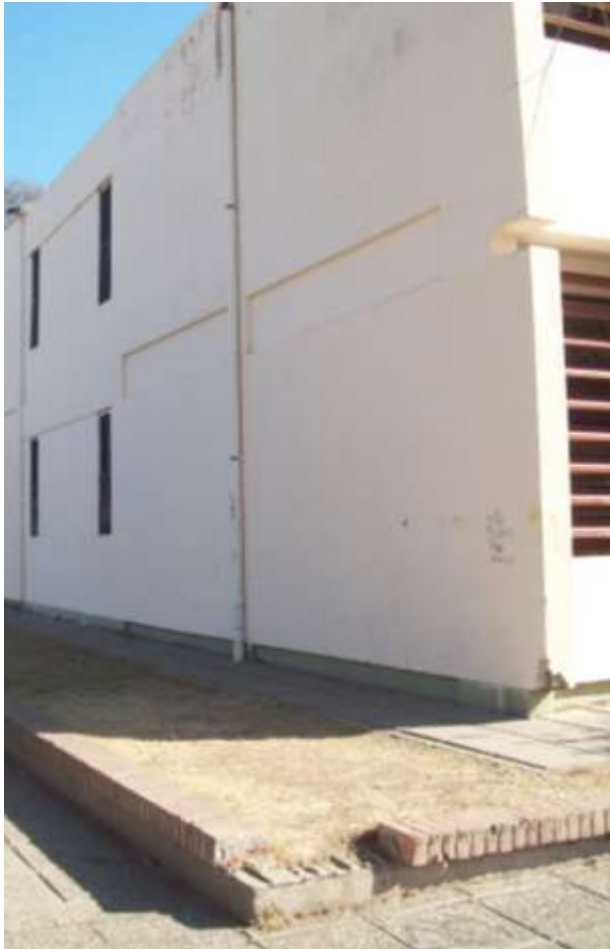
FOTO 3

Se observa que el terreno donde se emplaza el edificio está retirado con respecto a la vereda.

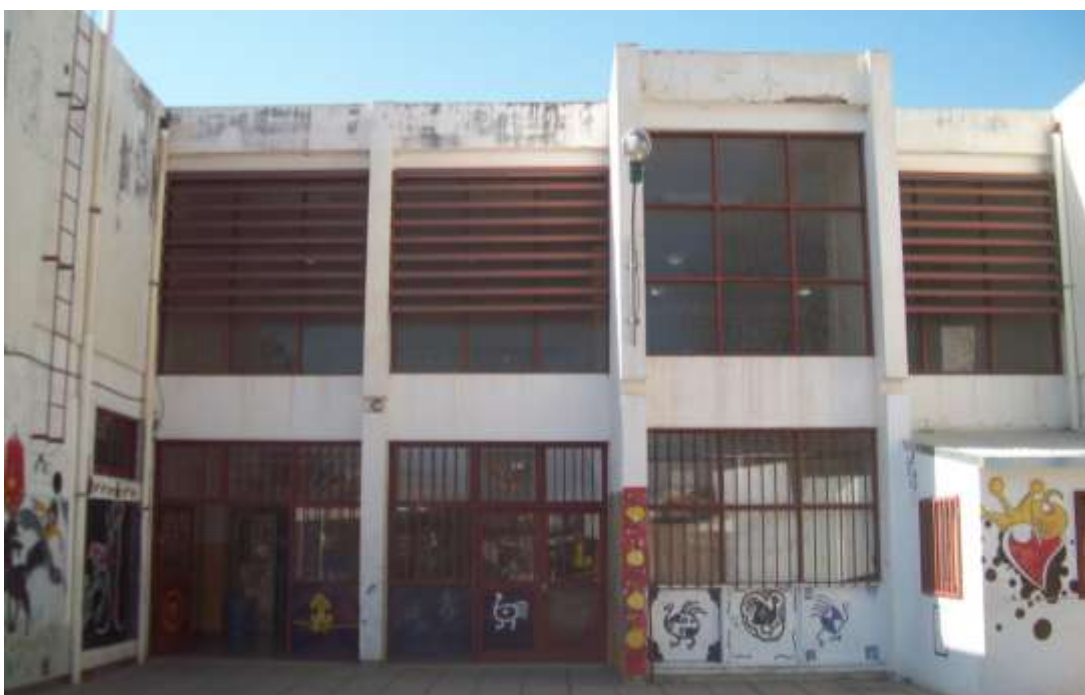
FOTO 4

Se observa que las fachadas hacia el patio de formación, están en buen estado exceptuando la pintura. Se observa la presencia de parasoles y rejas.

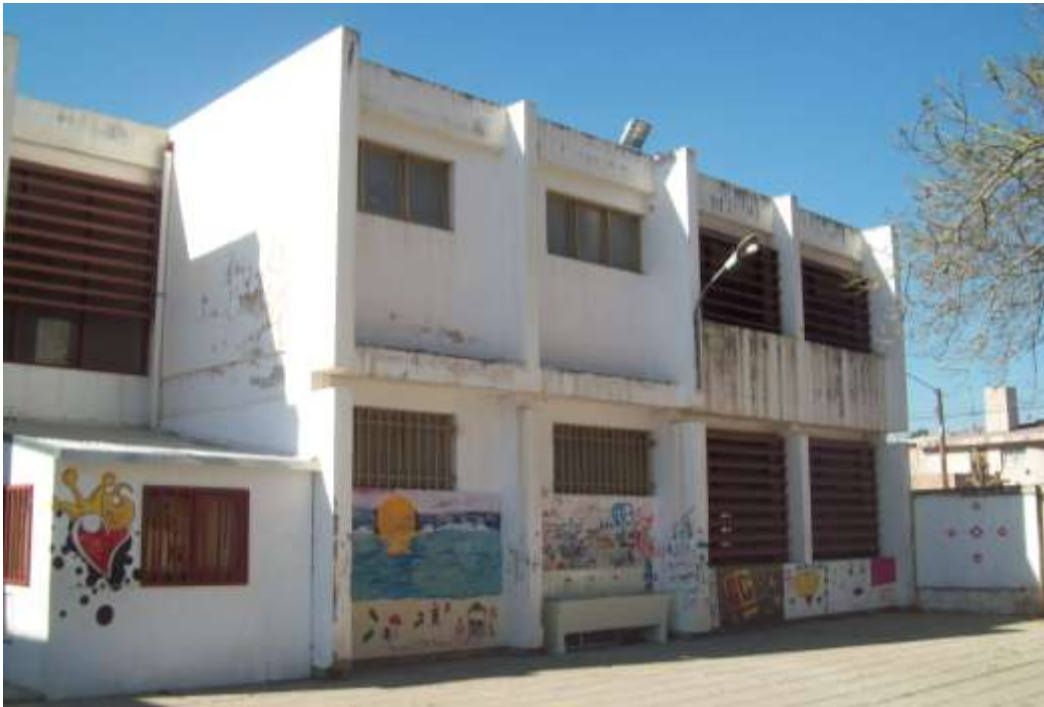
FOTO 5

Se destaca el sector perteneciente a la preceptoría cuya construcción es de durlock con techo de chapa, el mismo presenta problemas de humedad y goteras ocasionados por la deficiente construcción.

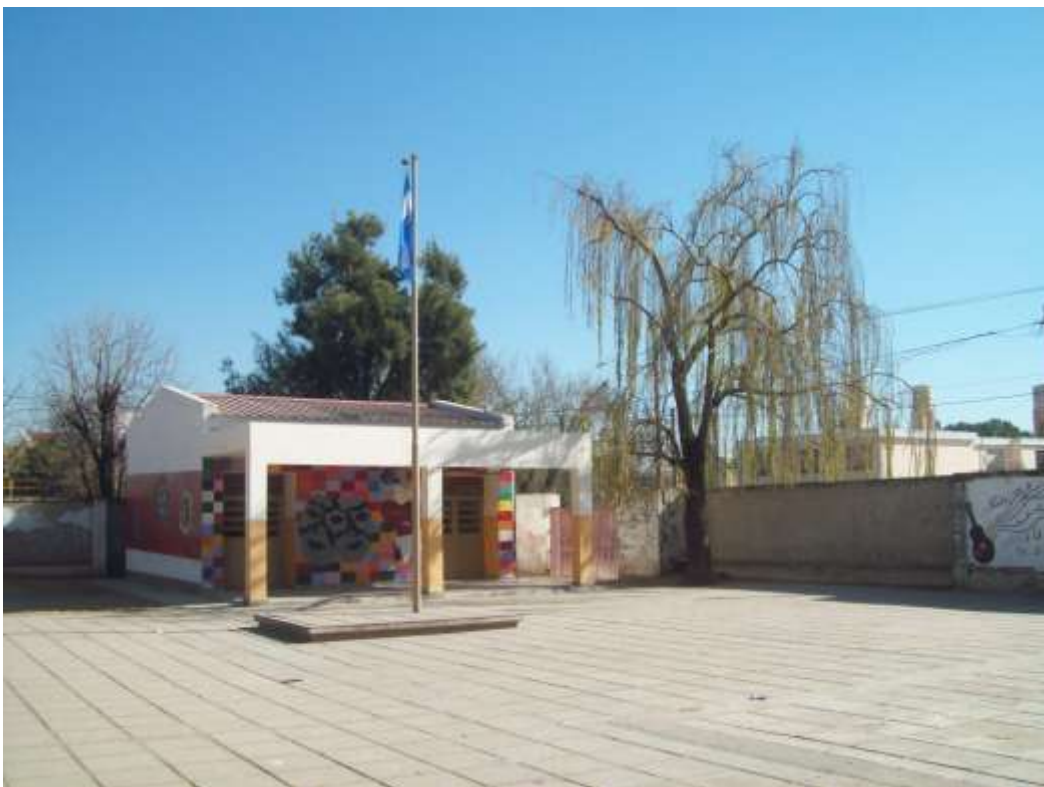
FOTO 6

El solado exterior del patio de formación es de losetas de hormigón en buen estado de conservación. Se observa el aula con galerías al fondo del patio de formación. Se destaca la presencia del mástil como también la materialización de los límites del predio por medio de muro de mampostería de 2.00 mts e altura.

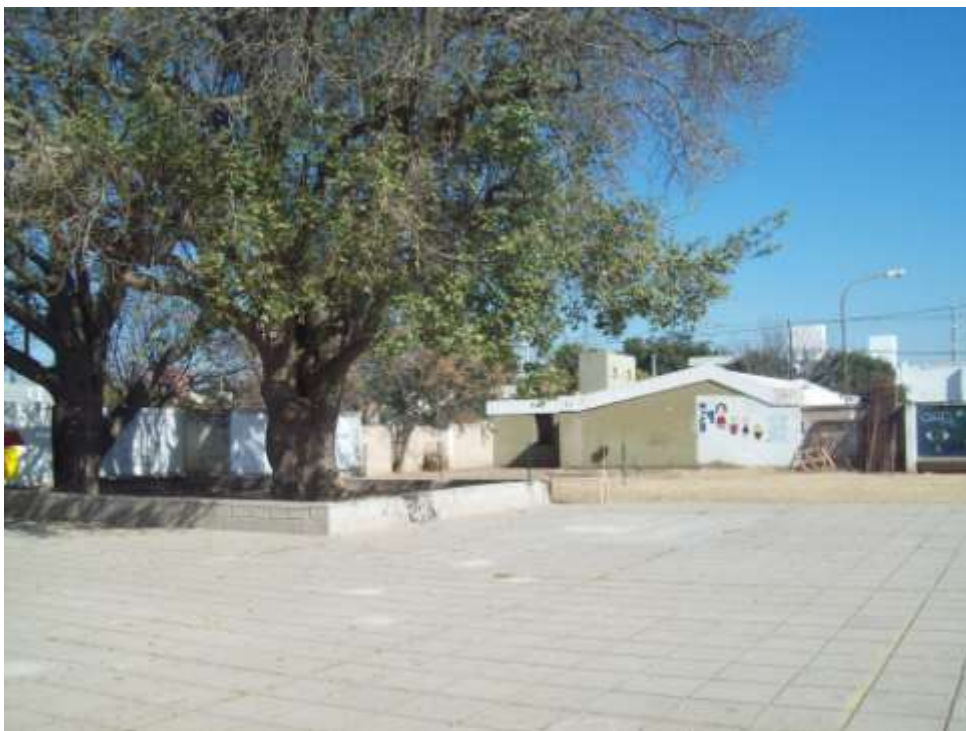
FOTO 7

Se destaca la presencia de dos grandes árboles en el patio de formación, el mismo esta sobre un cantero elevado que funciona como asientos en el patio de formación y otorga sombra a un importante espacio. Se destaca el gran patio de losetas.

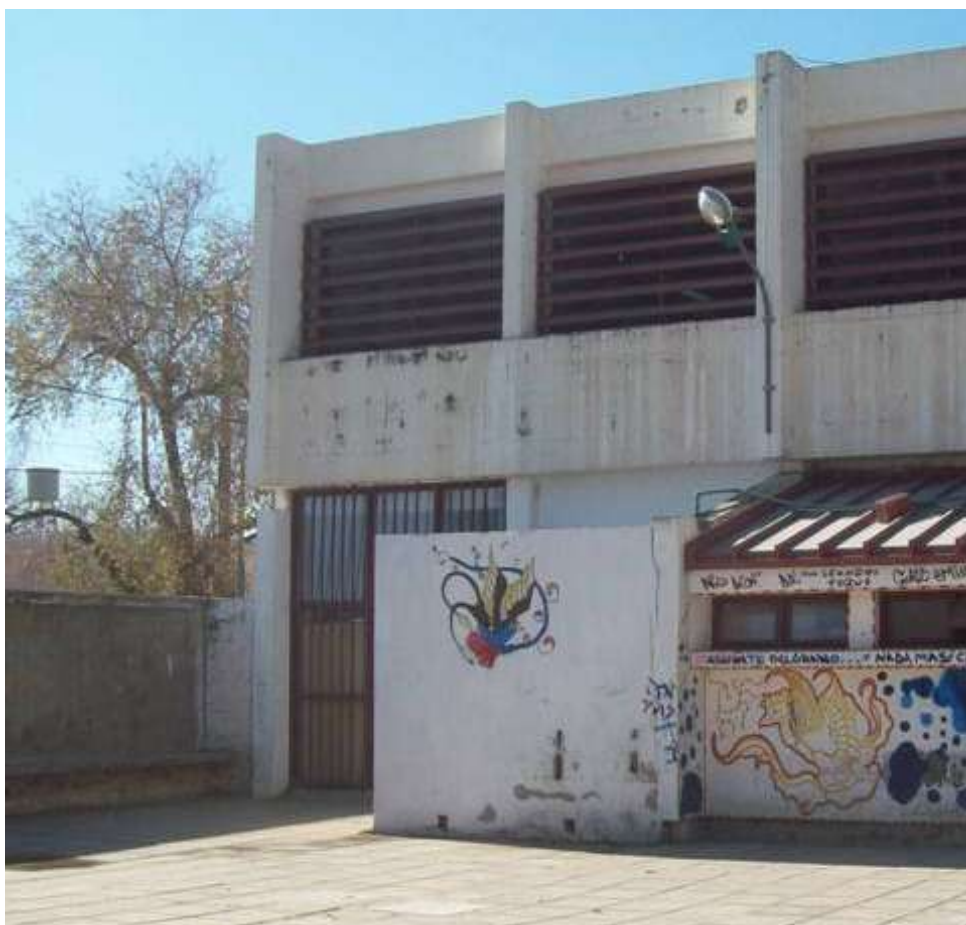
FOTO 8

Se observa que la escuela tiene juego de techos planos combinados con planos inclinados. Cerrado por una pared de dos metros se encuentra un tanque cisterna y bomba para poder subir el agua a la planta alta. En el sector próximo a la cocina encontramos una cámara de inspección.

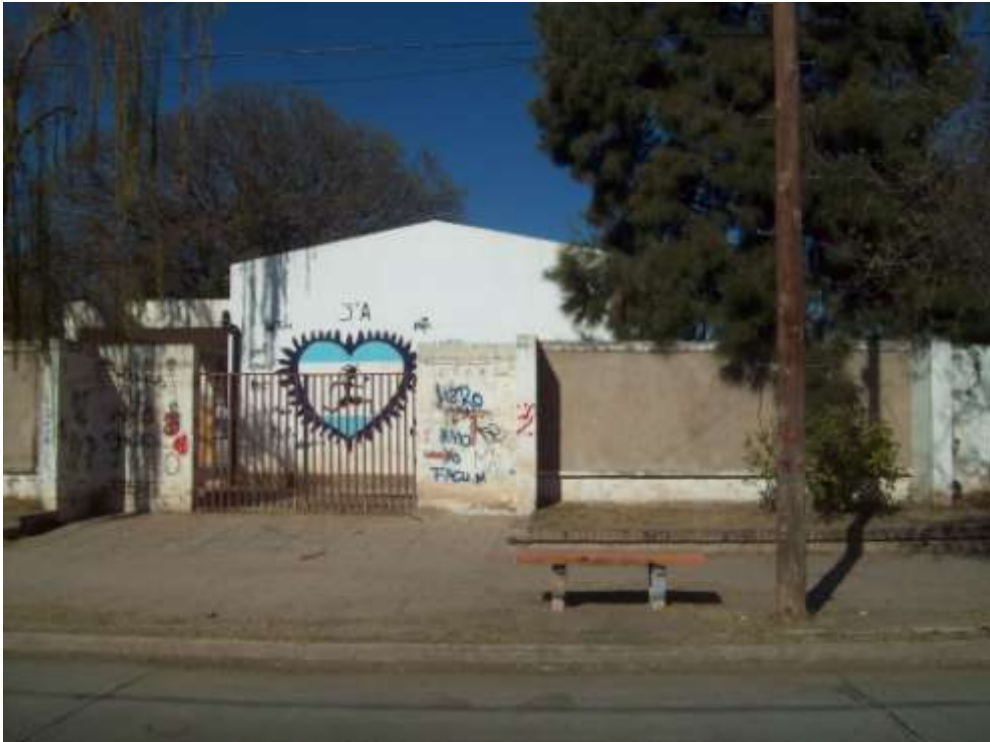
FOTO 9

Ingreso de servicio y cierre del predio por medio de muro de 2m altura retirado de línea municipal. Al fondo se ve el aula donde se propones el crecimiento de la Escuela.
