**Dirección de Jurisdicción de Arquitectura**

Ministerio de Salud

Obra: Hospital Regional de Corral de Bustos

## **INFORME TECNICO**

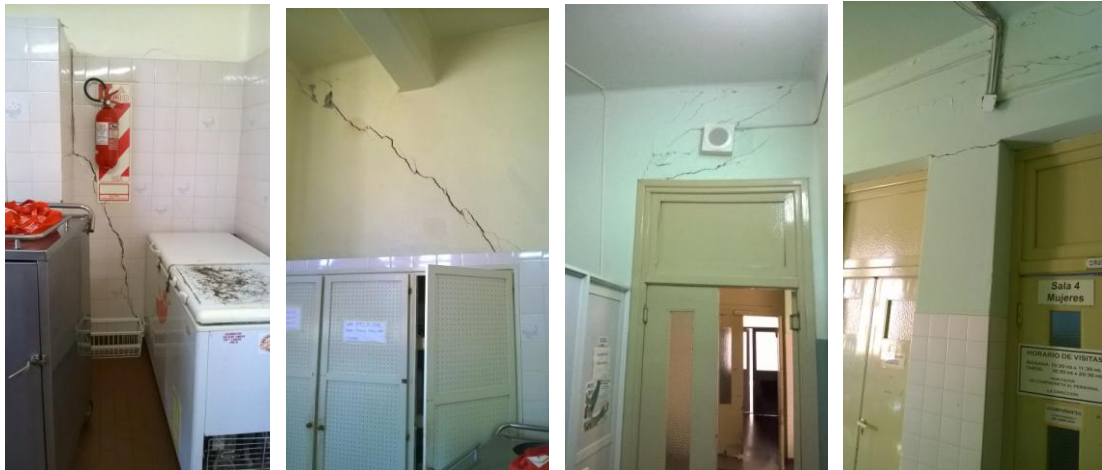
En general el edificio presenta daños de distinta magnitud referidos a asentamientos diferenciales de las fundaciones. Los daños en las estructuras consisten en fisuras y grietas, que responden a fallas de cimentación, por la pérdida de la capacidad portante del suelo. Esto puede asignarse a la saturación de los suelos por el aumento en nivel del en las napas freáticas, que han alcanzado la cimentación en algunos sectores. El sector más comprometido se observa en la parte central en coincidencia con el sótano, al que no se puede ingresar por encontrarse inundado, este sector presenta las grietas y fisuras más importantes tanto en planta baja como en planta alta.

Estos sectores no solo presentan grietas y fisuras, además se encuentran muchas aberturas que han perdido la escuadra por asentamientos diferente entre ambas jambas, también se observan en varios sectores del área afectada, cambios de nivel o asentamientos en los pisos.

Para restituir la capacidad estructural de la cimentación se deberá realizar sub-muraciones o recalces de la cimentación, entre las distintas alternativas, lo más recomendado sería la sub-

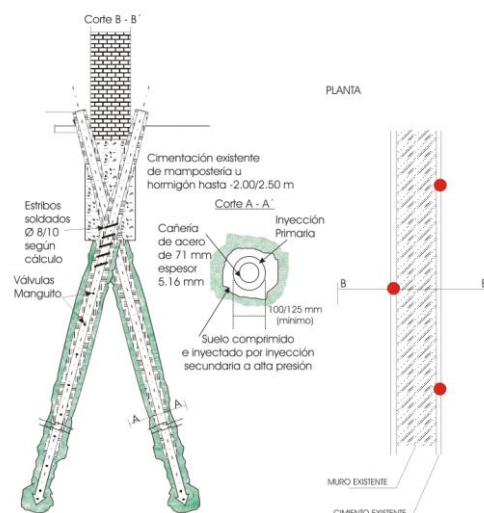
muración con micro pilotes hincados e inyectados. Entre los distintos métodos de sub-muración este micro pilote responde de modo satisfactorio por sus características:

- Pequeño diámetro y estructura encamisada, que permite trabajarlos en lugares reducidos.
- No necesitar de lodos bentoníticos ni agua para el hincado.
- Son resistentes a tracción y a compresión.
- provocar menor daño en los sectores intervenidos, (por no necesitar de cabezales ni vigas), ya que se insertan en la cimentación existente.
- También pueden asegurar la carga de cada micro pilote que se va determinando con la hinc, lo que es muy difícil en el caso de los pilotes excavados.
- Hormigonados con mortero o lechada de alta resistencia, con o sin aditivos.
- Su inca encamisada evita el derrumbe en la perforación, sobre todo en casos como este de suelos saturados y la inyección asegura la correcta ejecución de los mismos.

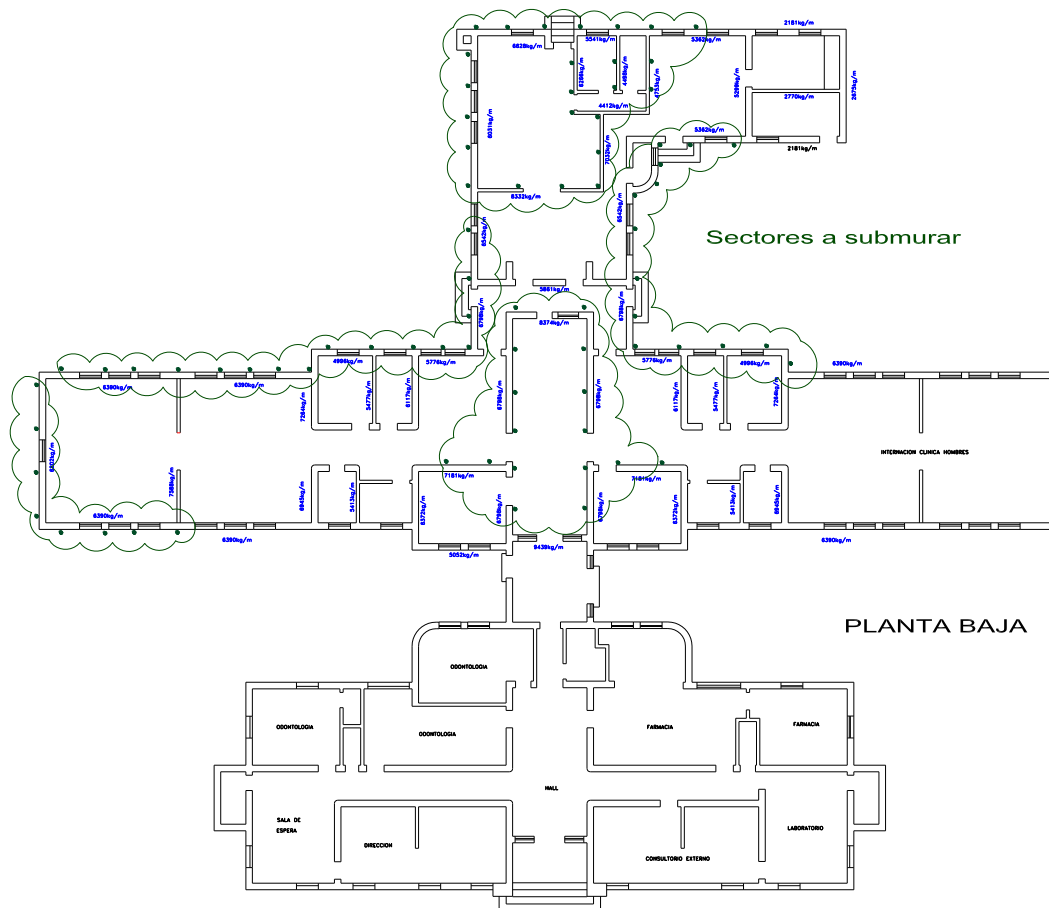
Con la información consignada y las características de los micro pilotes, se calculan las cargas transmitidas a fundación para determinar las sub-muraciones, indicando las separaciones entre micro pilotes con las cargas que ellos deben soportar en los sectores afectados.

De lo antes mencionado podemos determinar que los micro pilotes deberán hincarse hasta lograr una capacidad soporte de 20Tn, con una separación máxima de 2.00m entre c/u, para asegurar una capacidad soporte que tome la carga entre uno y otro, observando estas características y los sectores afectados se estima unos 79 micro pilotes. Esta propuesta está sujeta a los daños observados en el sótano y las características del mismo que pueda requerir de mayor cantidad de micro pilotes.
