## Memoria Descriptiva de proyecto Escuela “JORGE NEWBERY” Nivel Primario

Provincia: ..... Córdoba  
Departamento: ..... Río Cuarto  
Localidad: ..... Las Higueras  
Nº y Nombre del Establecimiento: ..... “Jorge Newbery”  
Prototipo Institucional: ..... Escuela primario  
C.U.E. Nº: ..... 1401130  
C.U.I. Nº: ..... 1401641

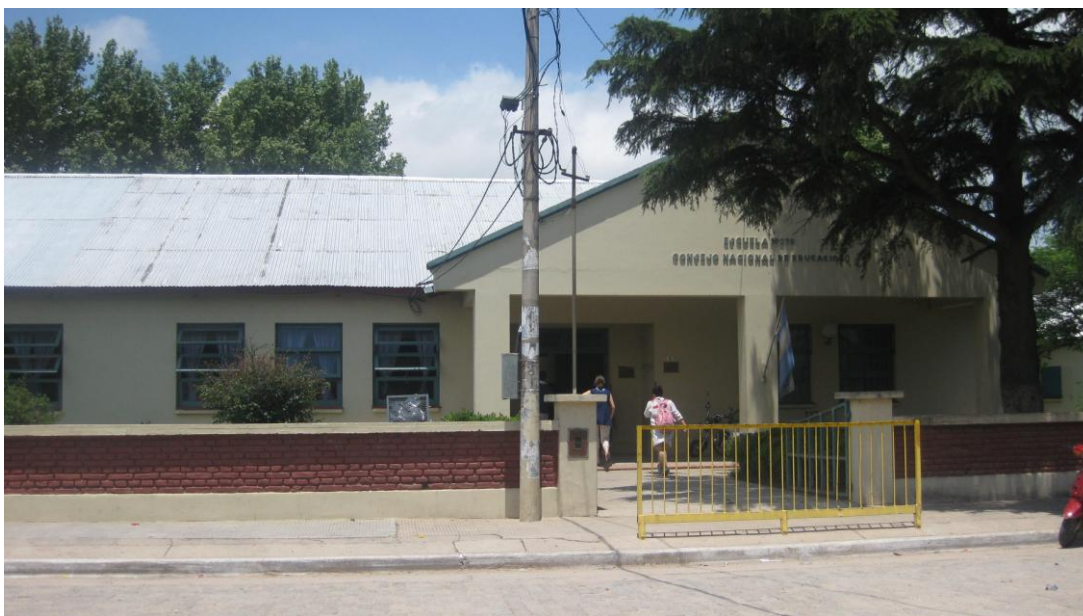
F1 INGRESO POR CALLE ESPAÑA. Se Puede observar el ingreso al edificio de características quinquenales.

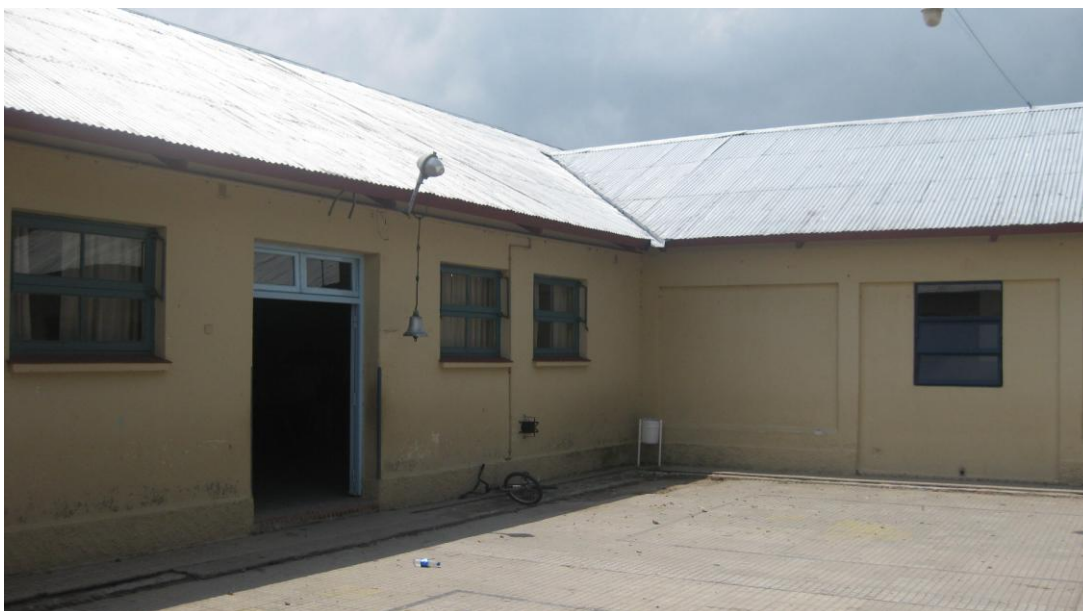
F2 PATIO INTERNO. Se observa el patio interno, el edificio se desarrolla en torno al mismo en forma de U.

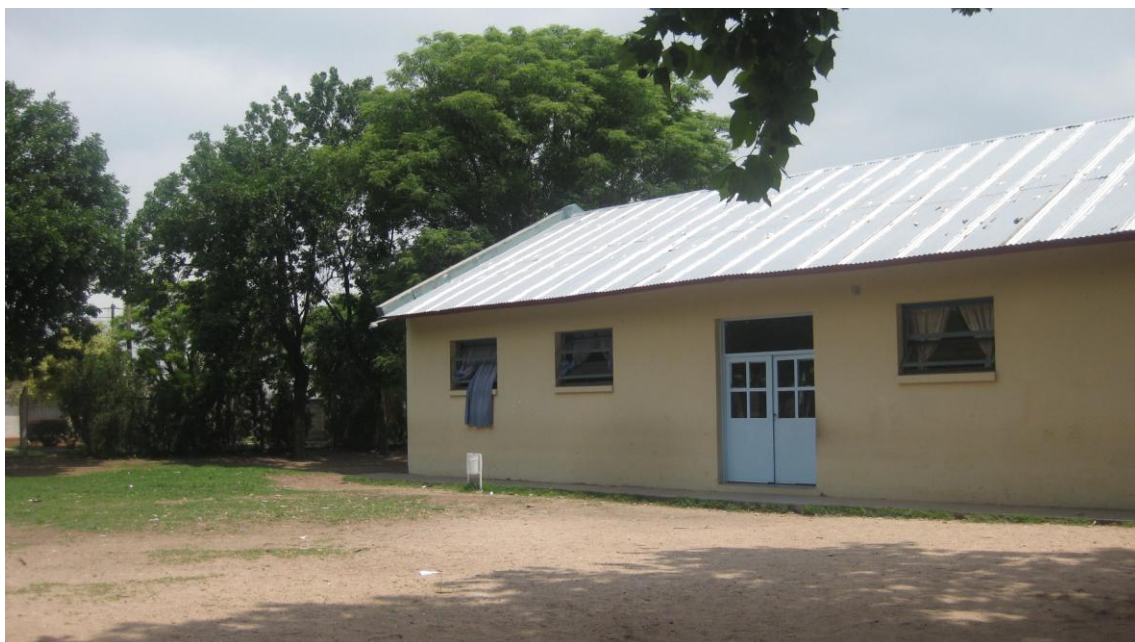
F3 VISTA DEL SECTOR DE AMPLIACIÓN Se observa el sector de donde se va a construir la ampliación del aula y tum, en la parte trasera del edificio, también se puede ver el terreno plano sin desniveles, y la existencia de árboles a extraer.

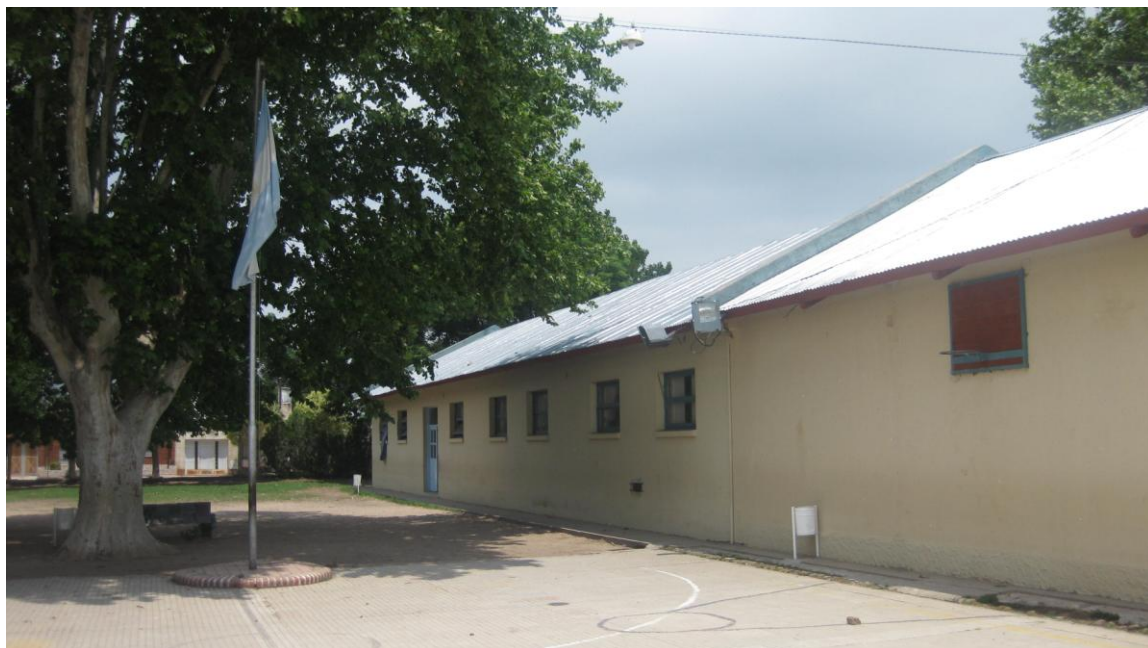
F4 VISTA DEL PATIO. Otra foto del patio de la escuela en donde se observa el mástil que va a ser reemplazado por uno de mayor embergadura y de dos astas.

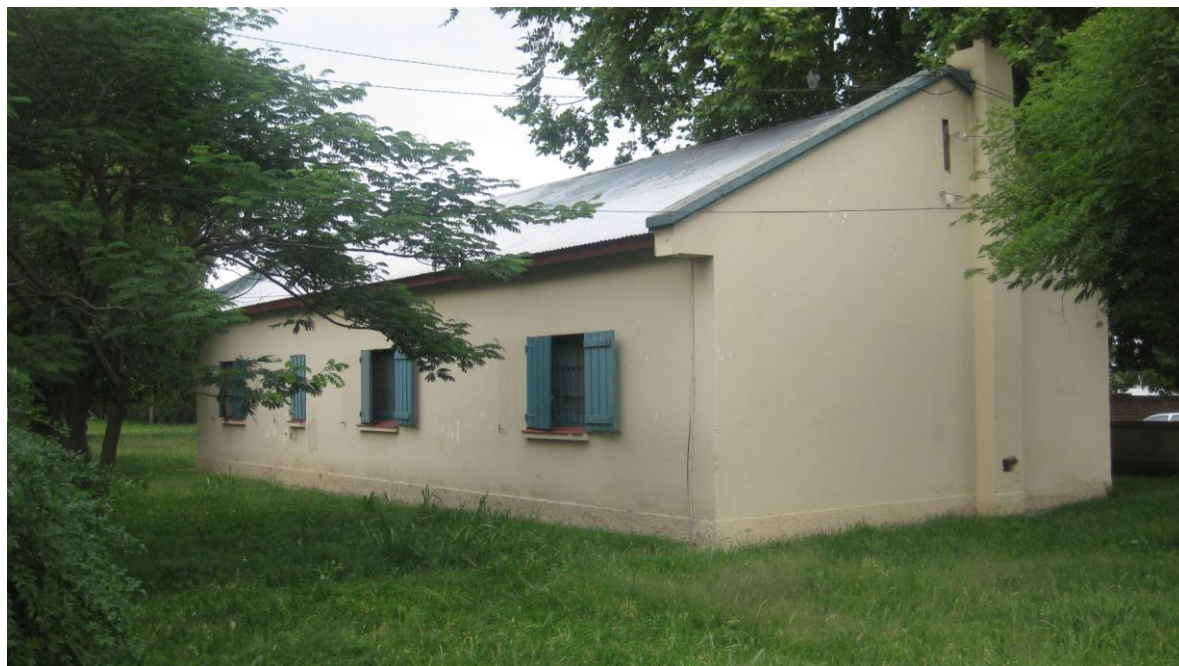
F5 CASA DEL LA VICEDIRECTORA. La casa se encuentra habitada, mpor lo cual se genera un patio de servicio para la intimidad de la misma.

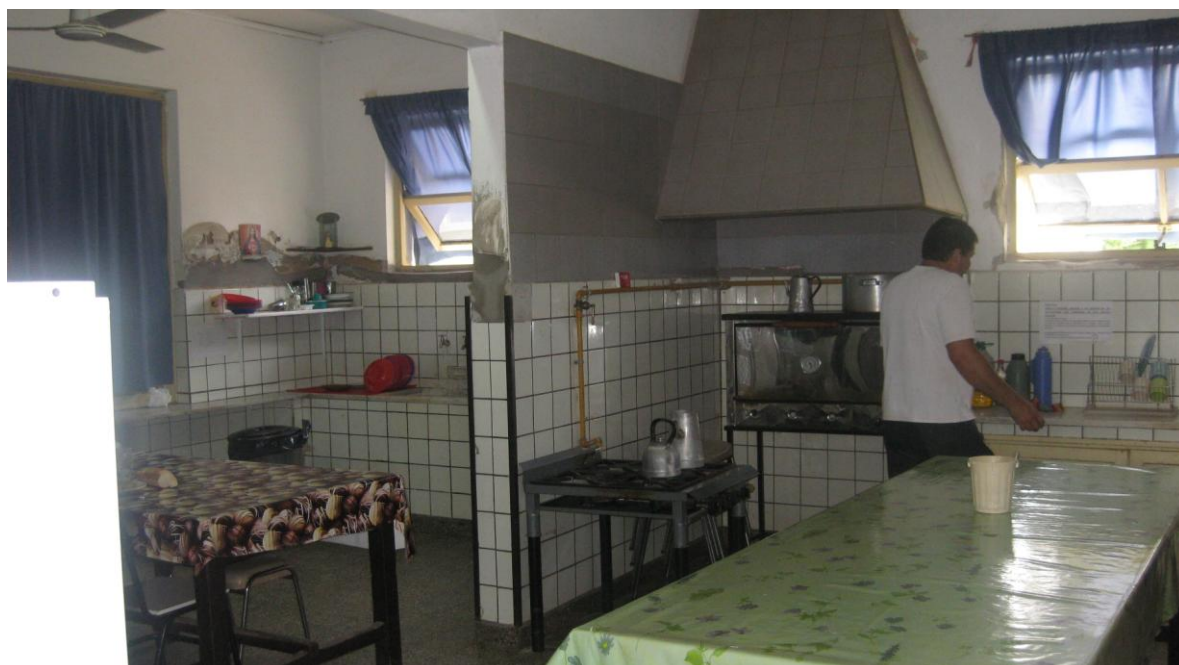
F6 VISTA DE LA COCINA. Se observa el estado de la cocina , la cual es remplazada y se coloca ubica en la zona del SUM COMEDOR, éste espacio se refaciona y refunciona como CRM.

En el edificio existente se refacciona el sector donde se encontraba la cocina destinando esa aula a CRM, también se refuncionaliza el aula que se encontraba dividida por paneles de yeso y cartón los cuales se extraen, Destinandola a sala de Ingles. También se hace un depósito en el pasillo para guardado de materiales.

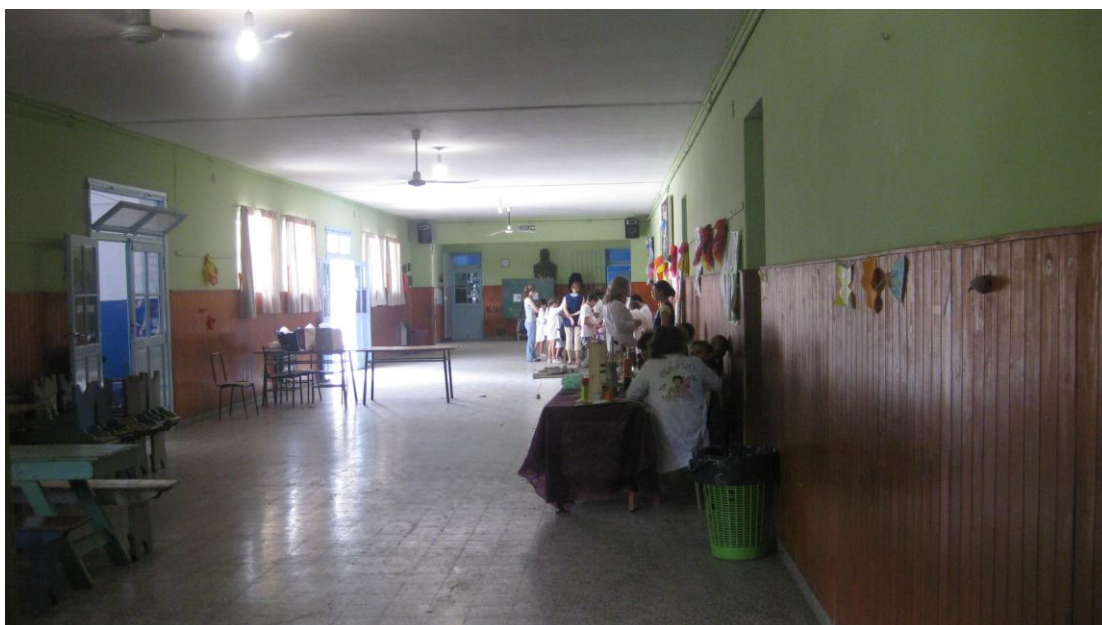
F7 VISTA DE LA GALERÍA .En la galería principal se usa actualmente como comedor y salón de actos, por la falta de espacio para estas actividades.

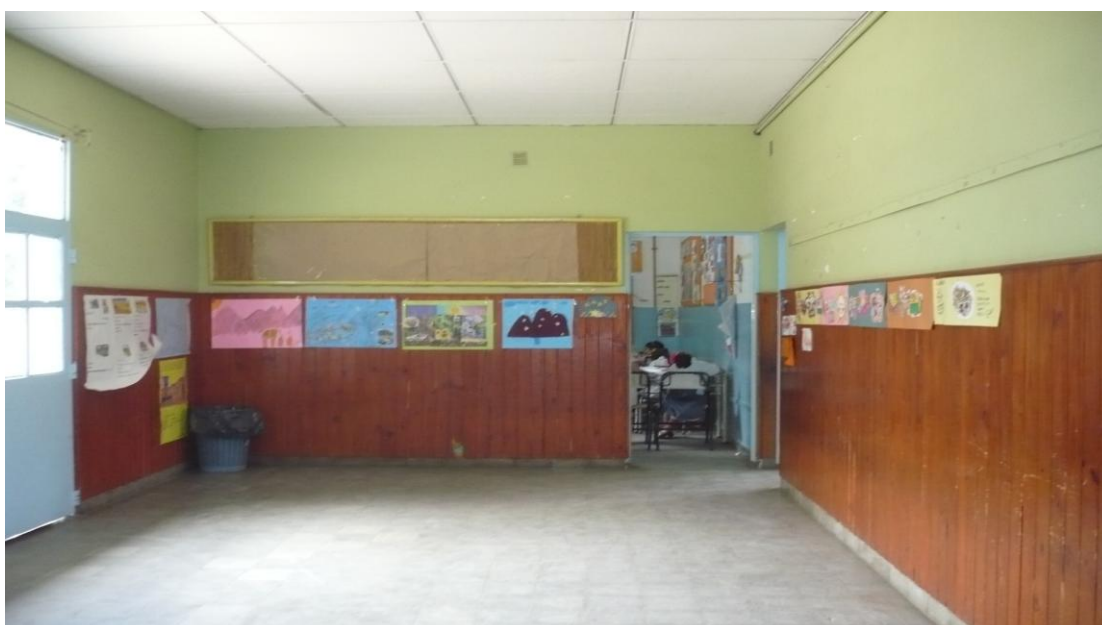
F8 VISTA DEL AULA .Esta aula se encuentra cerrando el paso de la galería lateral, se hizo de forma precaria por la falta de espacio, en el proyecto se plantea la extracción de los tabiques y la devolución de este espacio con una nueva aula.
