Memoria Descriptiva del Proyecto de Mejora de
Escuela “Salvador Maria del Carril”
Colonia La tigre
Nivel Inicial y Primario
Designación del establecimiento.

Provincia:.....Córdoba
Departamento:.....Unión
Localidad:.....Colonia La Tigra
Nombre del Establecimiento:..... Escuela “Salvador Maria del Carril”
Prototipo Institucional: Escuela de Nivel Inicial y primario
C.U.E N° 1401718
C.U.I N°..... 1402892

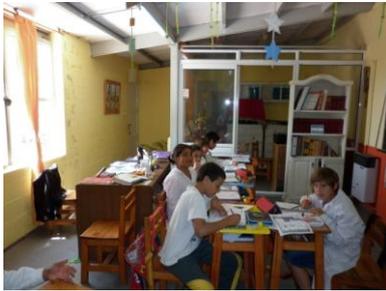
En las aulas, que al ir creciendo la oferta educativa, se vieron obligados a subdividir espacios, tales como sucede con la dirección que con paneles divisorios da lugar a un aula del ciclo superior. Quedando estos espacios en condiciones inapropiadas de iluminación y ventilación.

Aula y Dirección

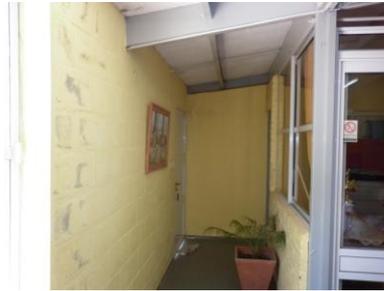
Ingreso escuela y Dirección

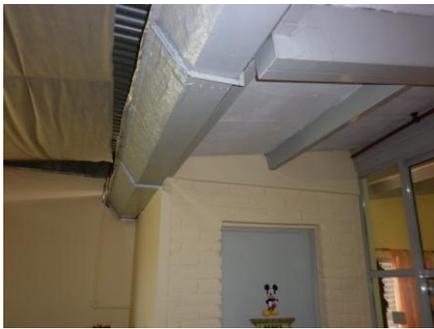
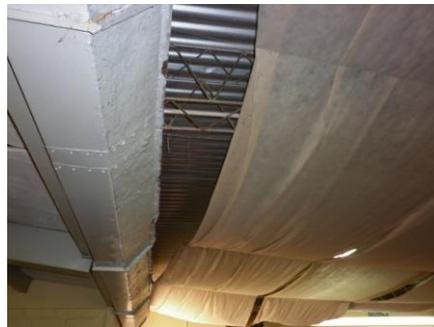
La auto construcción propuesta provoco errores constructivos tales como la unión de los techos de forma inapropiada, como sucede entre el edificio original, con pendiente hacia el fondo, unido a el techo del SUM. Los cuales quedaron con pendiente encontrada, y sin adecuadas resoluciones tecnológicas. Esto provoca que el agua de lluvia ingrese al interior.

Vista de Unión de techos SUM y Aulas

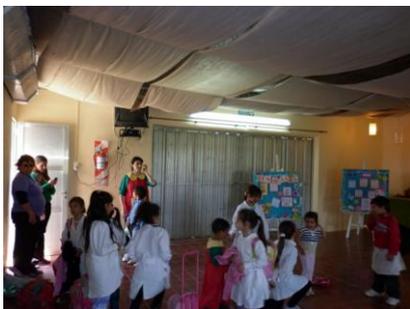
Cielorraso del SUM

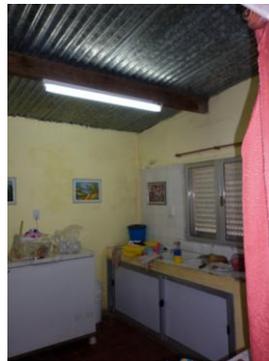
Cocina
