Memoria Descriptiva Escuela “ING. JUAN MASJOAN” Nivel Primario

DOCUMENTACION FOTOGRAFICA

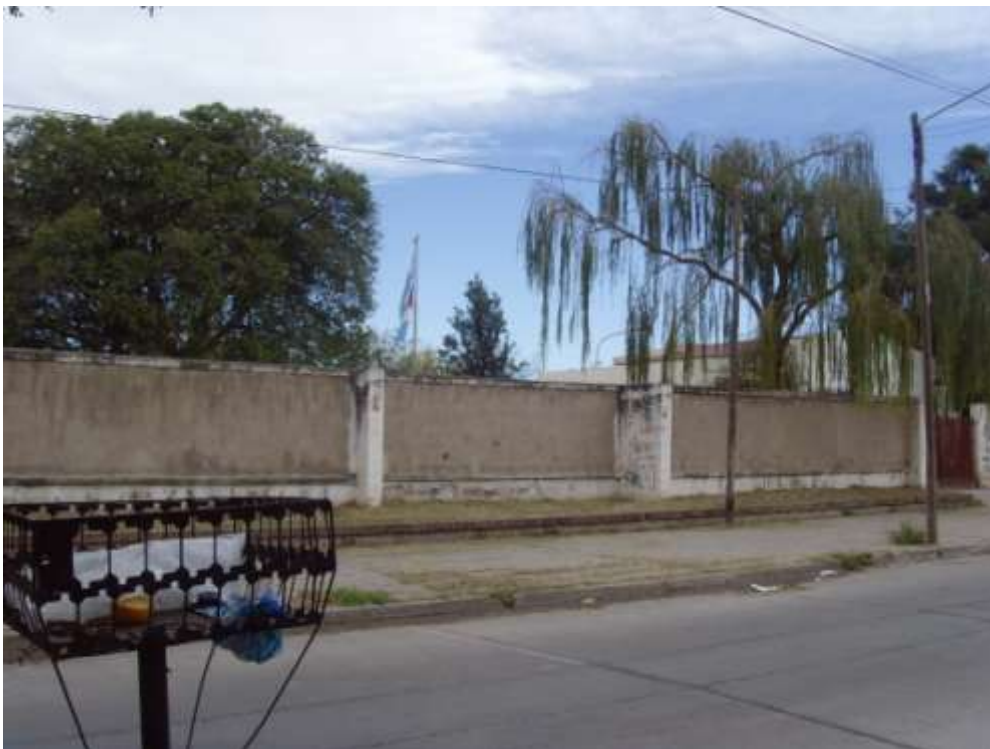
Ingreso de servicio y cierre del predio por medio de muro de 2m altura retirado de línea municipal. Al fondo se ve el aula donde se propones el crecimiento de la Escuela.
