**Dirección de Jurisdicción de Arquitectura**

Ministerio de Salud

Obra: Hospital Regional de Corral de Bustos

## **INFORME TECNICO**

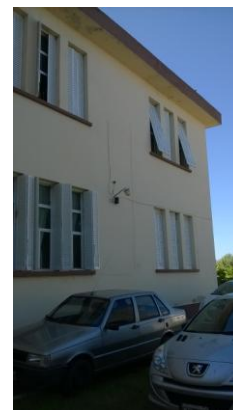
Estos sectores no solo presentan grietas y fisuras, además se encuentran muchas aberturas que han perdido la escuadra por asentamientos diferente entre ambas jambas, también se observan en varios sectores del área afectada, cambios de nivel o asentamientos en los pisos.

De la visita al Hospital se pudo consignar que la construcción con más de 45 años, en dos plantas con 3.5m de altura, la misma cuenta con muros de 0.45m de espesor, pisos calcáreos en su mayoría, losas con cielorrasos, aberturas de madera con postigos metálicos, en los distintos sectores y construcción tradicional.
